**Seminário Cofic**

**Acidentes com lixadeira**

**COBAFI Cia. Bahiana de Fibras**

# RESUMO DO RELATÓRIO DE ACIDENTE

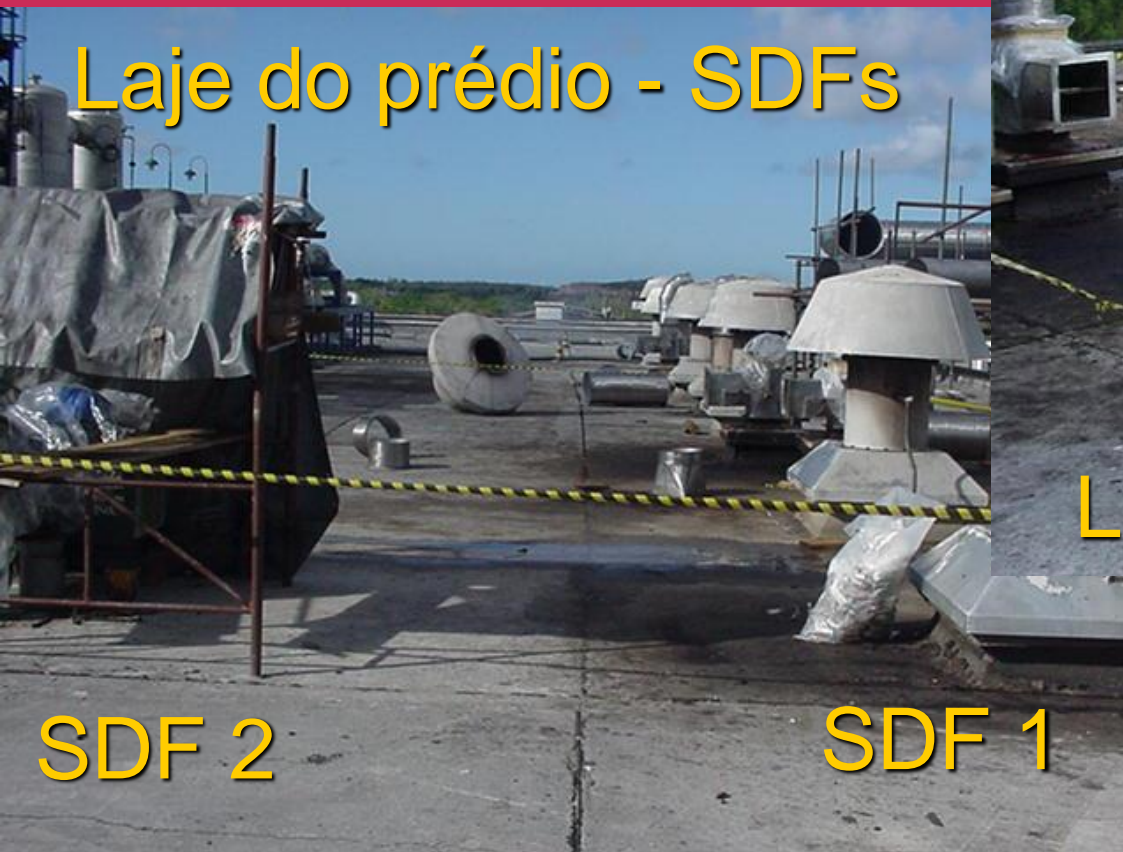
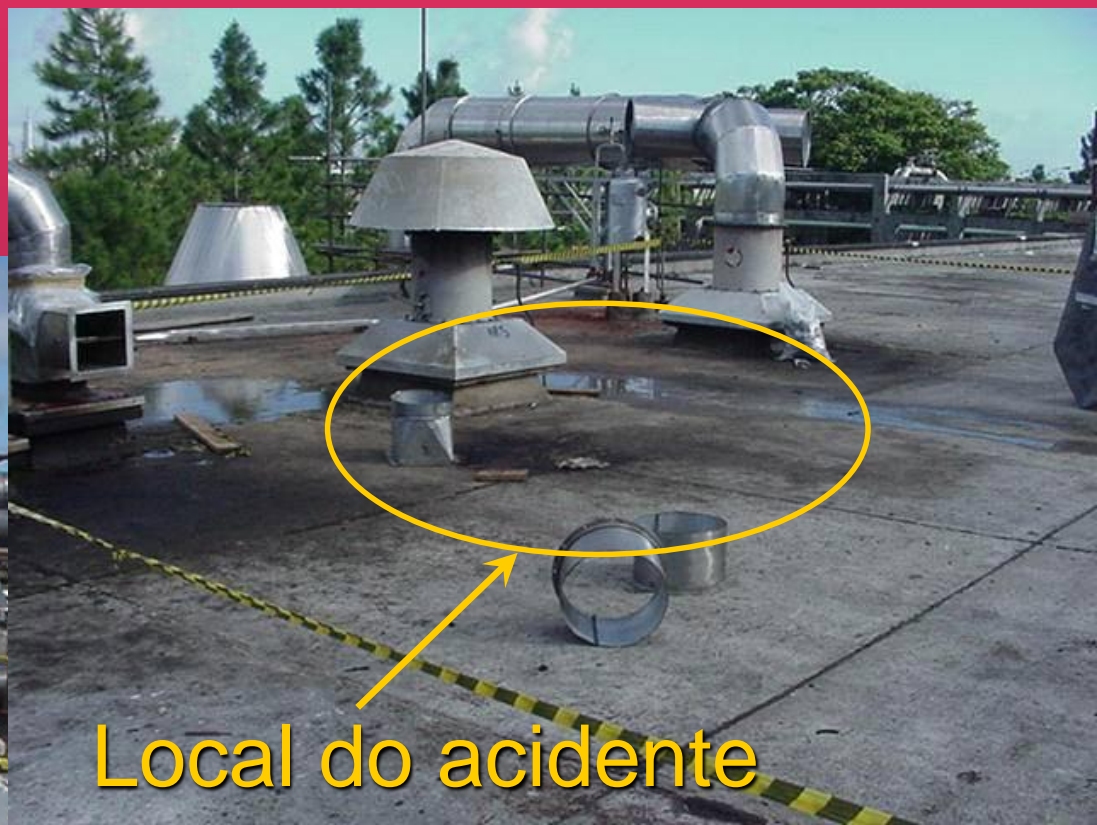
1. A Air Clean/Capmetal, empresa que forneceu o Lavador de Gases da SDF-1 à Cobafi, havia contratado a Montisol para a montagem do equipamento, isto é, a Montisol foi quarteirizada nesse serviço;
2. Estava sendo montado o sistema de dutos de exaustão do equipamento (● foto nº 1), preparando as peças para a solda;
3. A peça em questão tinha cerca de 350mm de altura, sendo de um lado seção quadrada de  $\pm 400\text{mm}$  e o outro circular com diâmetro de 350mm (● foto nº2). A peça estava solta no chão;

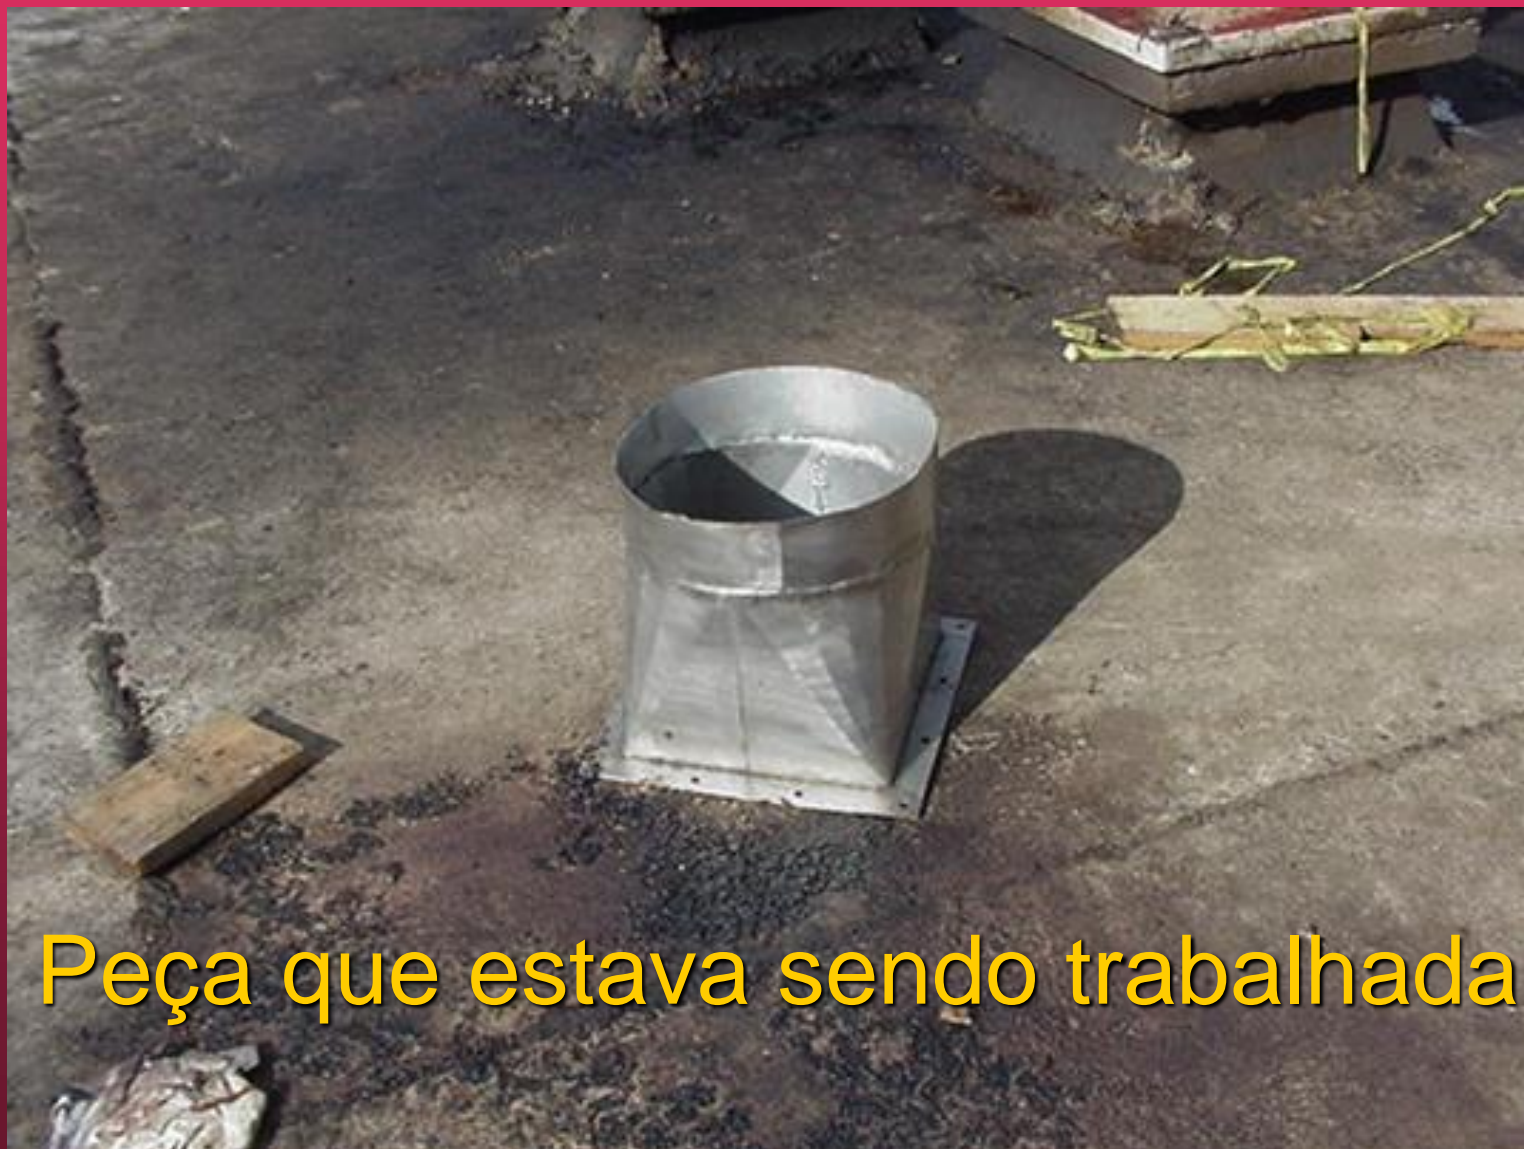
Peça que estava sendo trabalhada

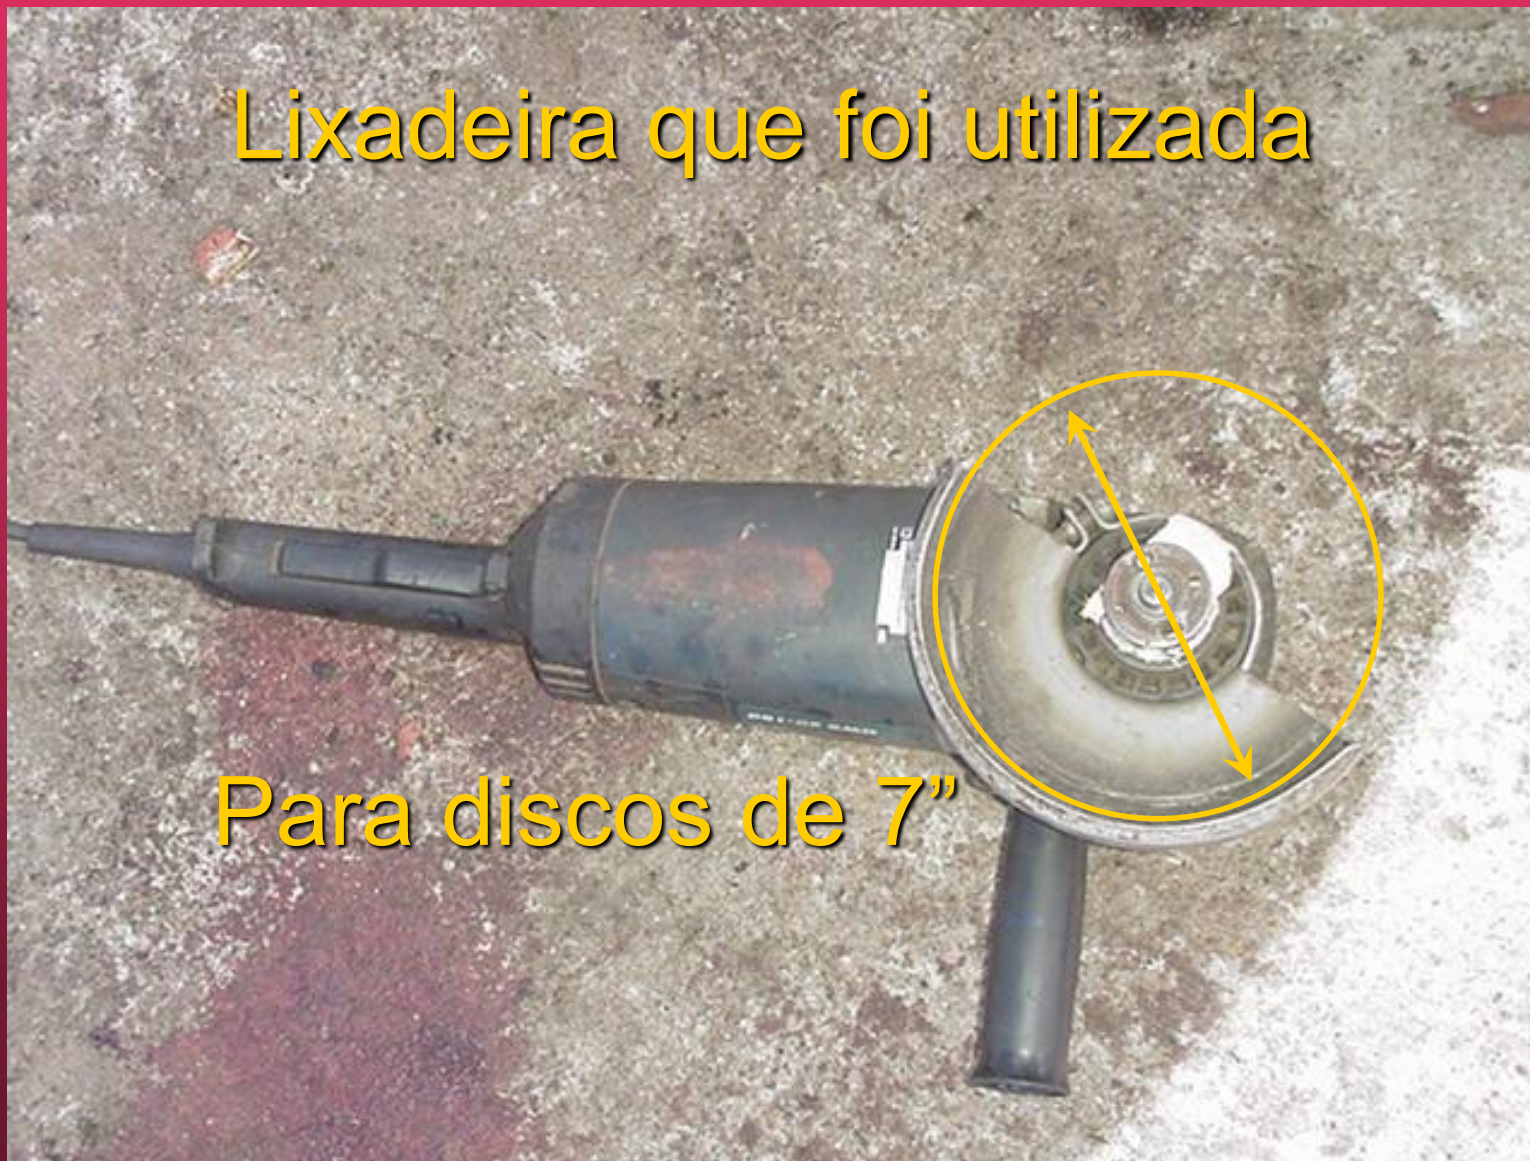
Lixadeira que foi utilizada

Para discos de 7"

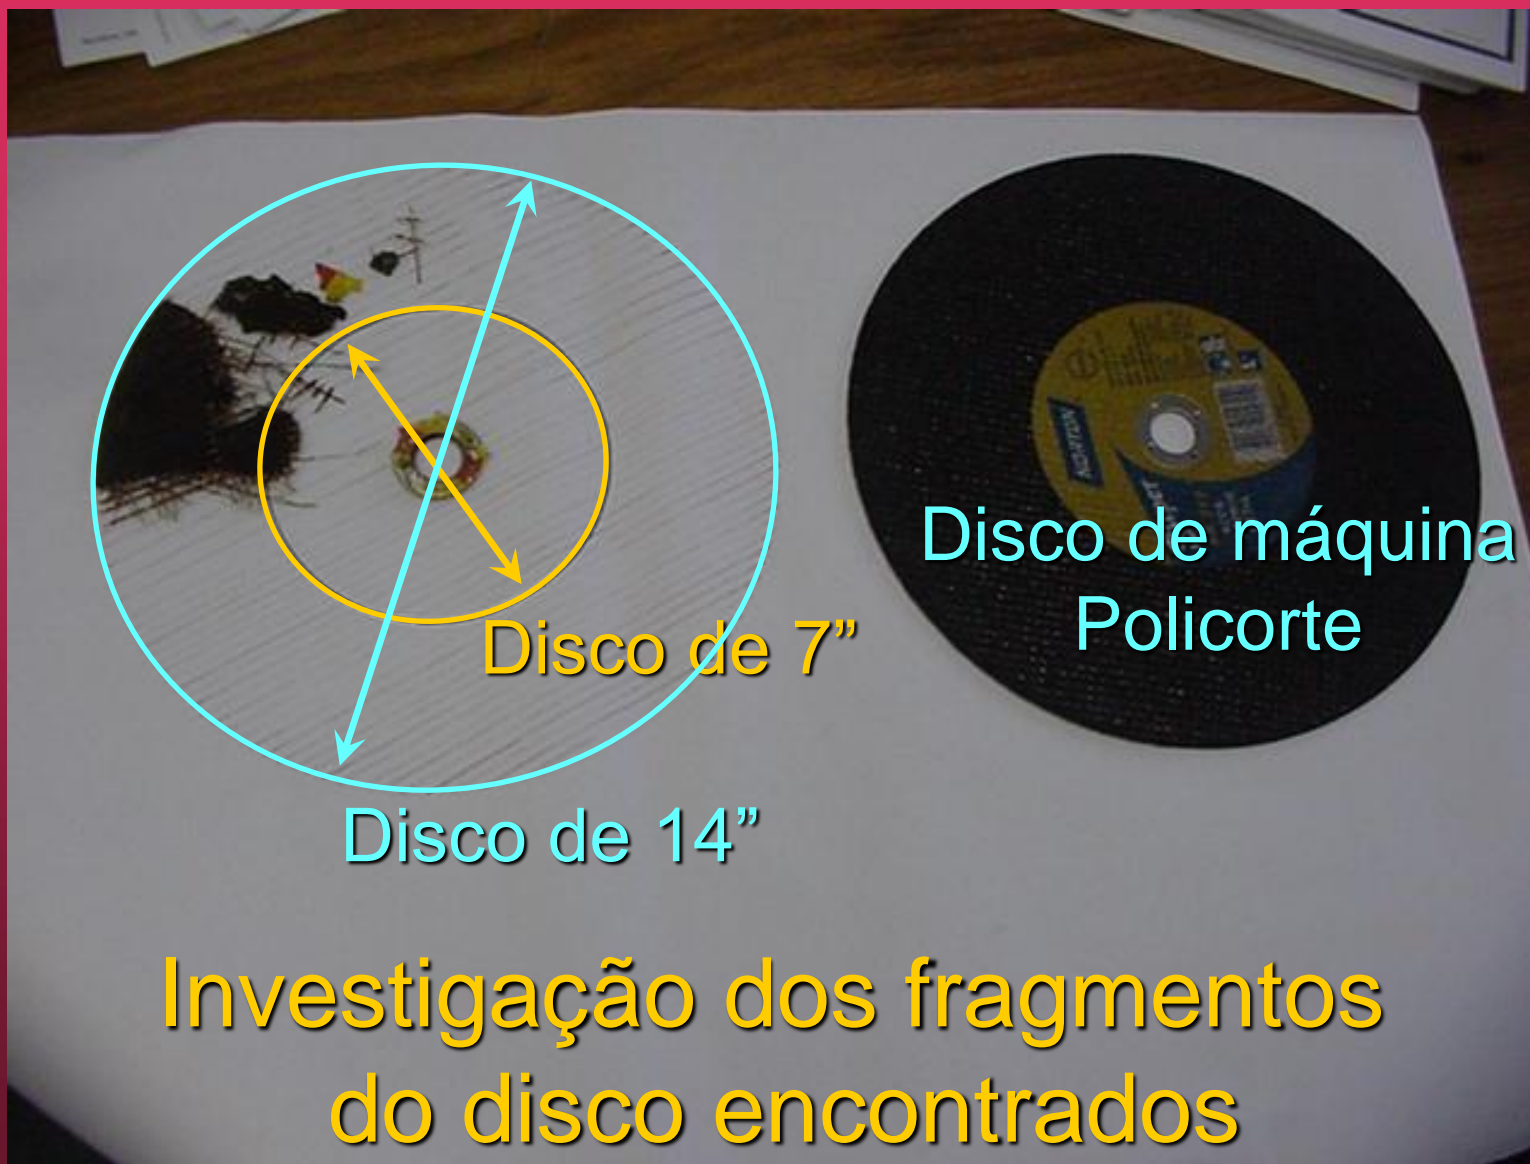
4. O acidentado informou que flexionou os joelhos e curvou a coluna posicionando a lixadeira para iniciar a tarefa. Ao tocar o disco na superfície da peça, a lixadeira desgovernou-se violentamente vindo de encontro a seu corpo, atingindo o membro inferior direito e em seguida o esquerdo;
5. **Mencionou também que havia retirado a proteção da máquina para facilitar o trabalho.** Ao chegarmos ao local do acidente a lixadeira encontrava-se com a proteção (● foto nº 3);
6. Analisando fragmentos do disco encontrados na poça de sangue (● foto nº 4), foi constatado que **o empregado estava utilizando um disco de 14” para máquina policorte** (● fotos 5 e 6);

Disco de máquina  
Policorte

Disco de 7"

Disco de 14"

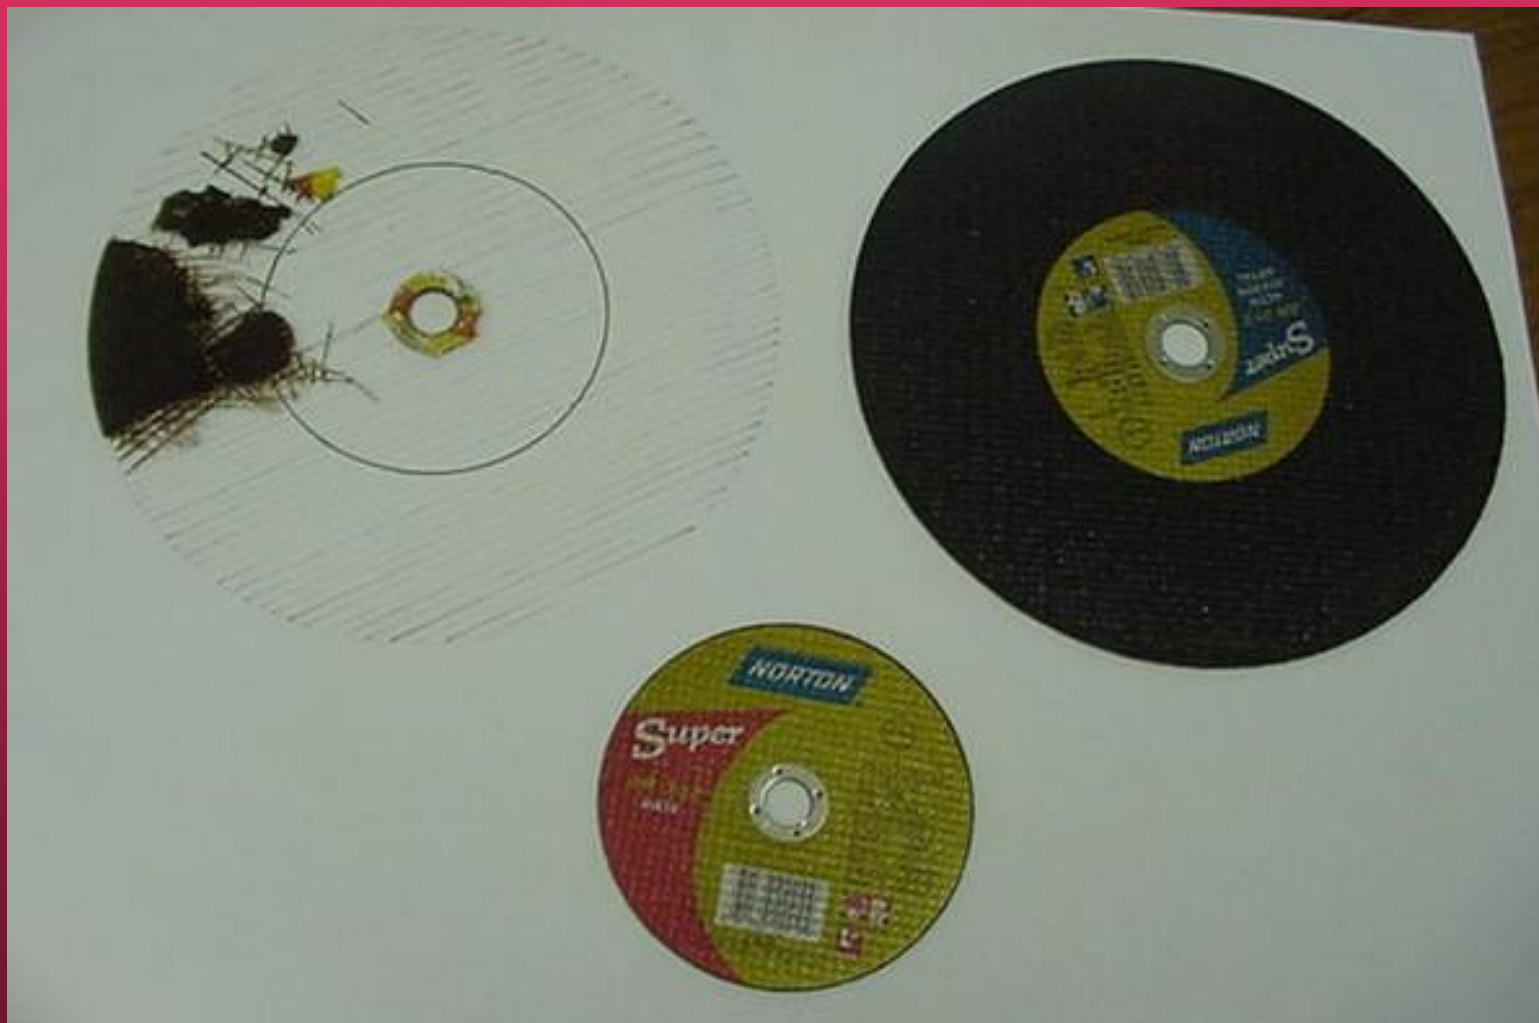
# Investigação dos fragmentos do disco encontrados

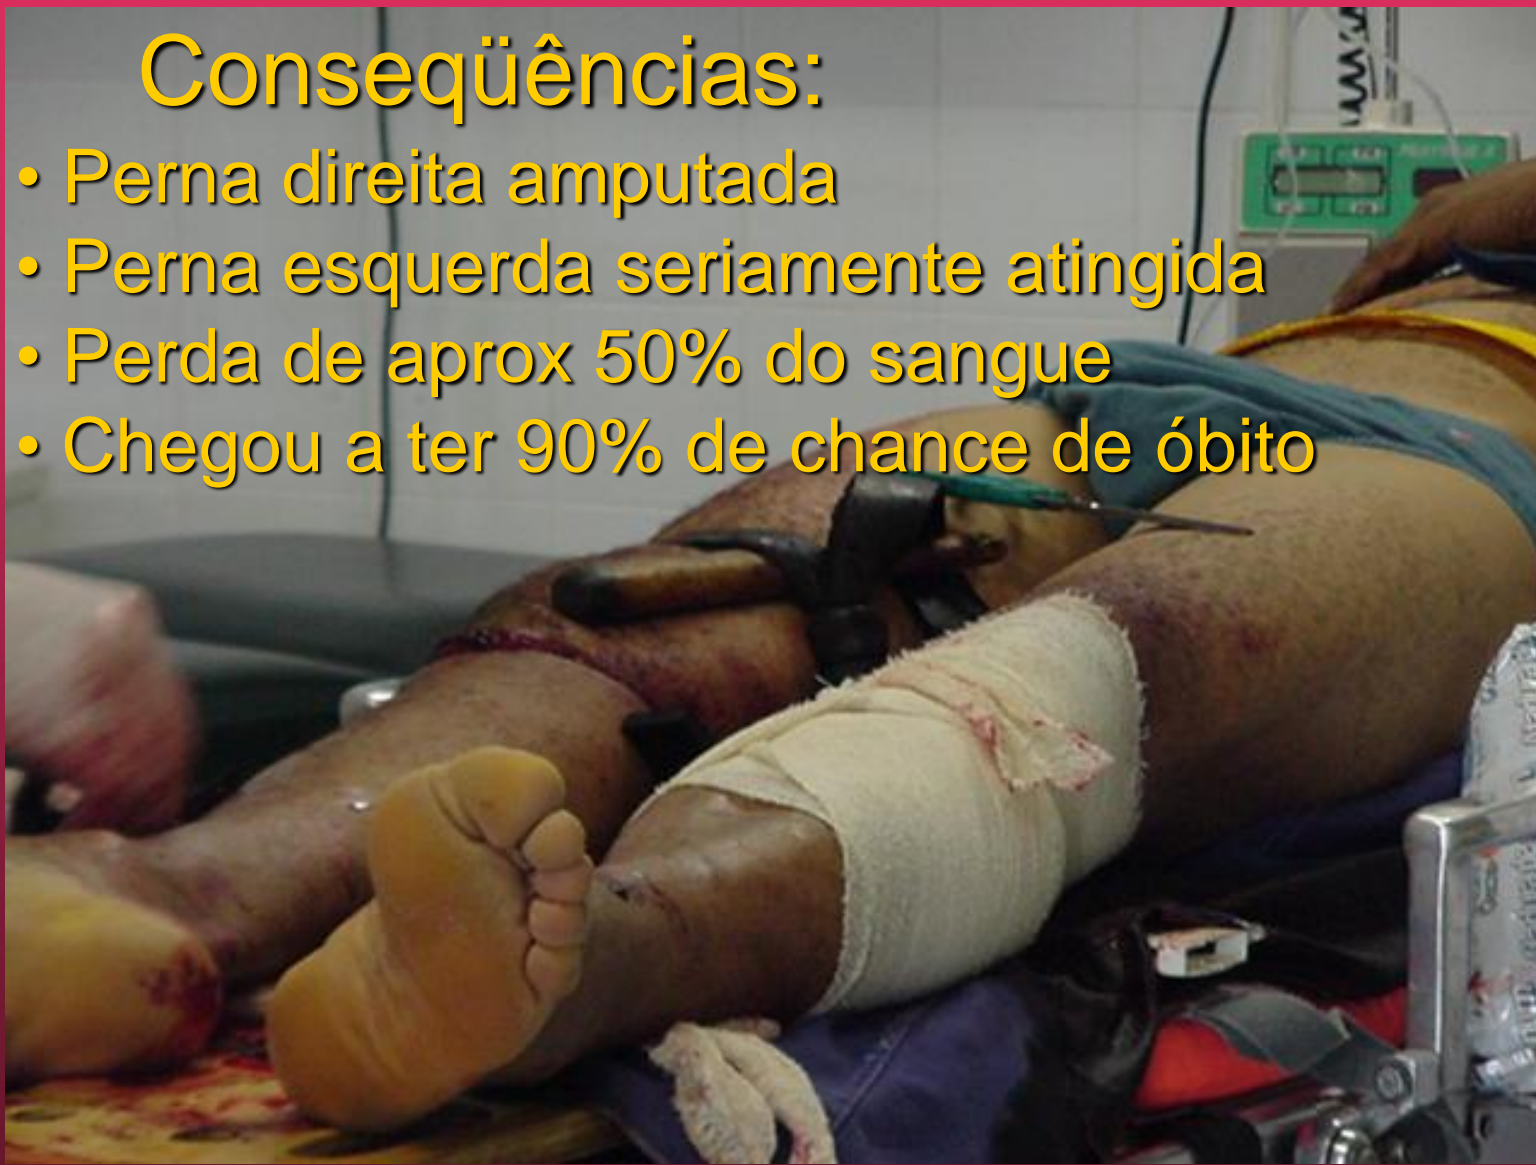
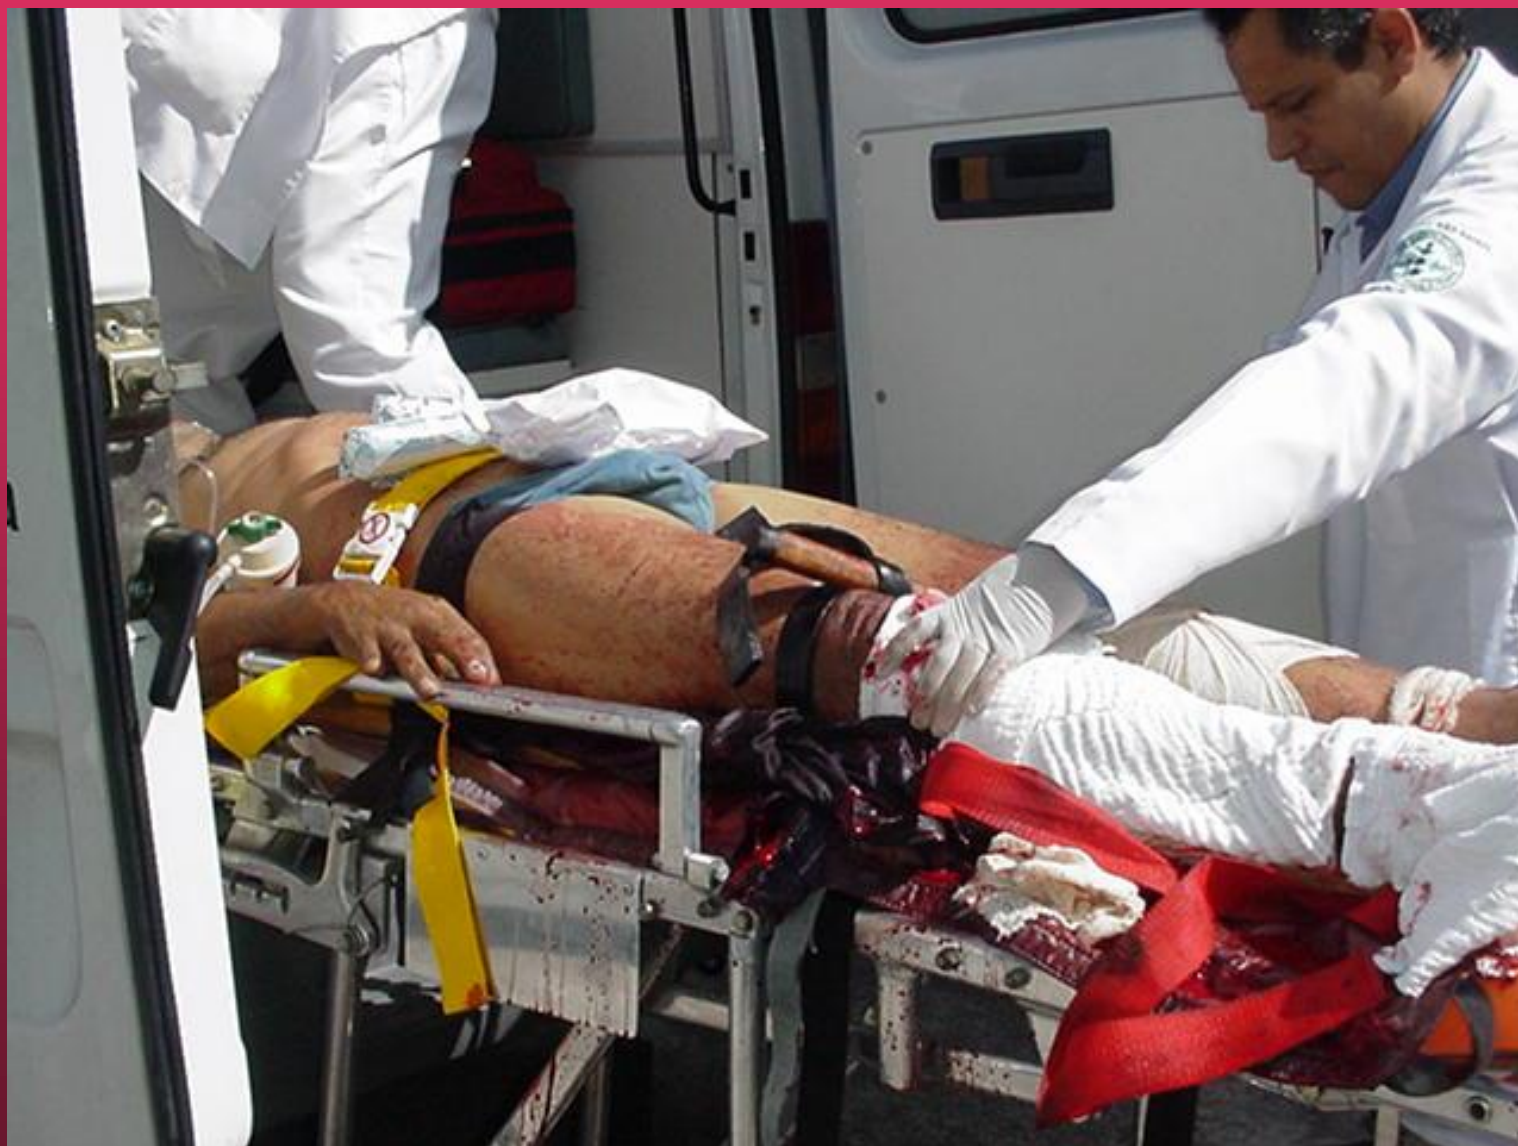
7. Um colega fêz um torniquete na perna direita com uma tira de borracha (● fotos nº 7 e 8), e foi auxiliado por outros empregados da Cobafi até a chegada do PAME. Esta ação foi elogiada por dr. Cláudio Azoubel, médico coordenador do PAME;
8. O acidentado foi removido para o PAME e em seguida para o Hospital São Rafael. Foi comentado a dificuldade em remover o acidentado da laje do piso 6 m, uma vez que foi necessário a utilização do elevador da produção, além da passagem difícil pela passarela sobre o pipe-rack;
9. Foi verificado que houve a tentativa de esconder as causas do acidente, visto que que o cenário foi alterado antes da chegada da equipe de segurança para fotografar o local.
